2004-2006 / Église Notre-Dame de Vevey

Restauration de la tour sud en pierre

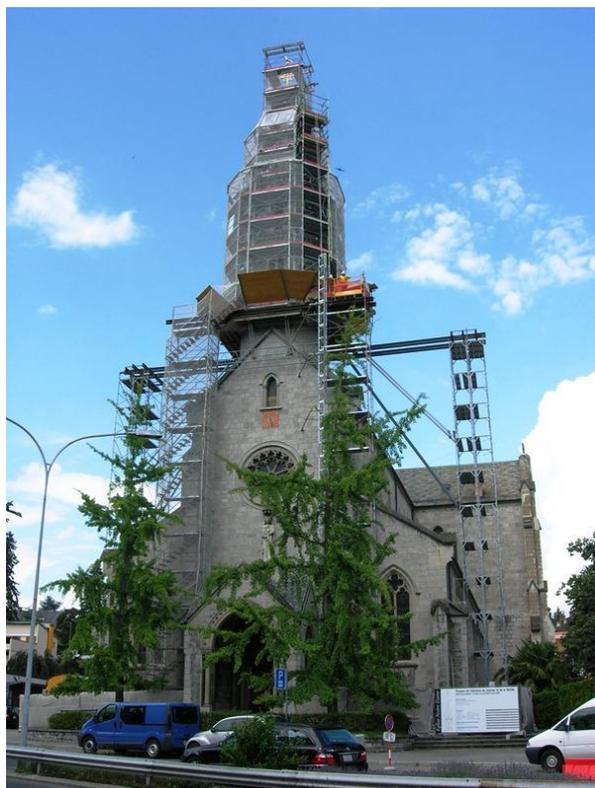
Tourelle Sud pendant les travaux

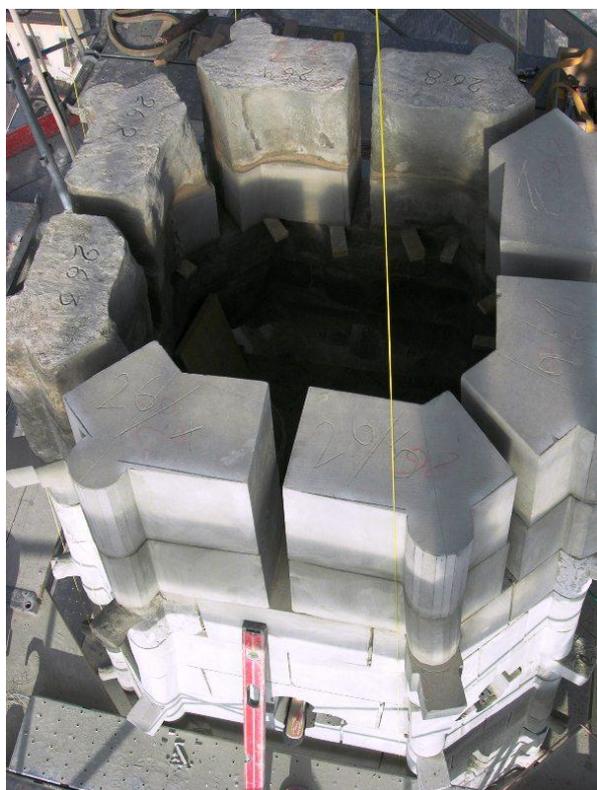
Reconstruction de la flèche en conservant certaines pierres et changement pour d'autres.

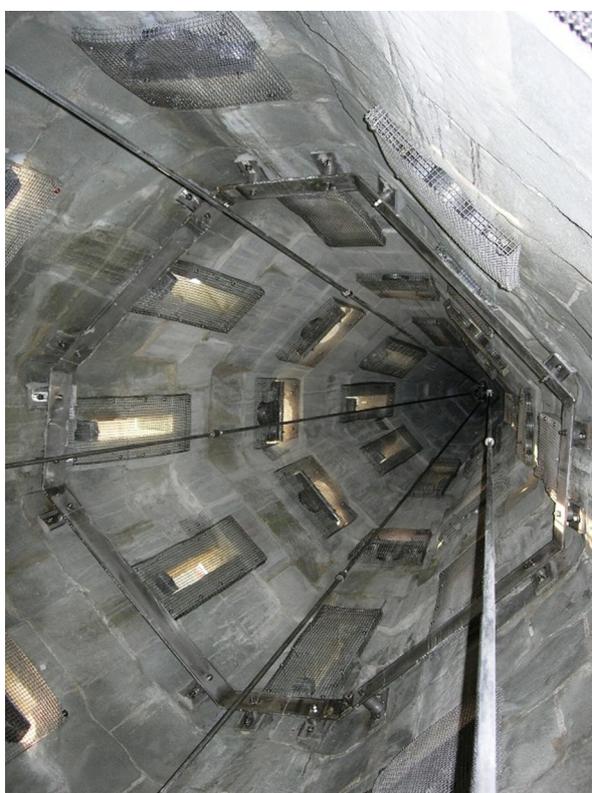
Renforcement par mise en précontrainte légère et ceinturage
